Prüfbericht Nr. PB 3.2/16-288-3

vom 02. Oktober 2017

Gegenstand: Feuerwiderstandsprüfung einer nichttragenden, ca. 114 mm dicken, raumabschließenden und wärmedämmenden Trennwandkonstruktion in Holz-Ständerbauweise mit symmetrischer Bekleidung / Beplankung sowie Gefachdämmung auf Brandverhalten nach DIN EN 1364-1: 2015-09 in Verbindung mit DIN EN 1363-1: 2012-10 zur Ermittlung der Feuerwiderstandsdauer bei einseitiger Brandbeanspruchung.

Auftraggeber: Hart Keramik AG
Mitterteicher Straße 6
D-95652 Waldsassen

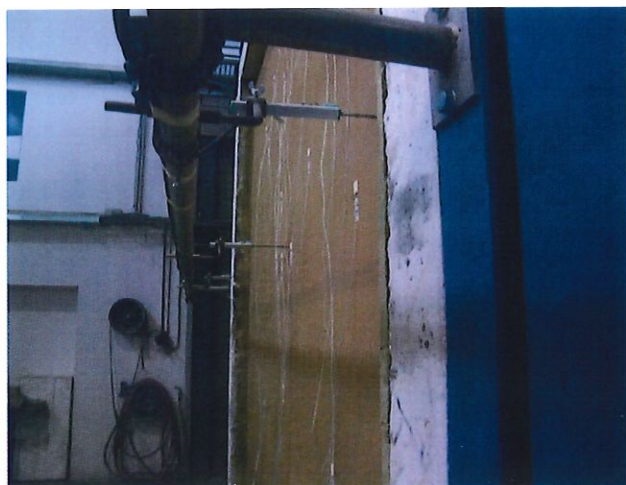
5:00	Sichtbare Verformung des Probekörpers Richtung Brandraum.	FA
8:00	Deutlich Reaktion der Kaiser-Dose.	F
10:00	Großflächige schwarze Verfärbungen verteilt über die Putzoberfläche.	F

Bild A6.1: Prüfminute 5, sichtbare Verformung des Prüfkörpers Richtung Brandraum.

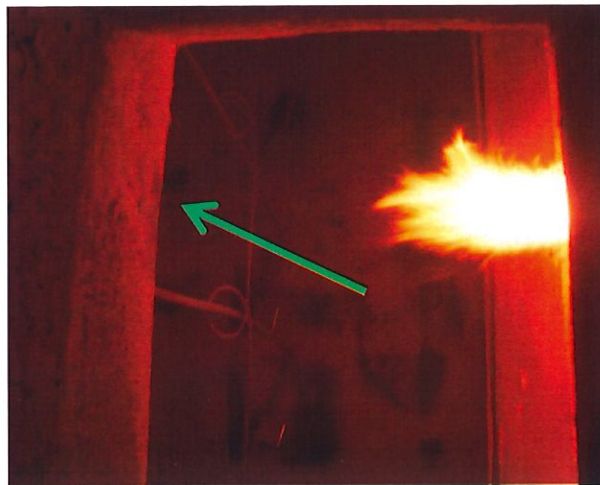
11:00	Horizontalriss im Putz ca. in halber Wandhöhe.	F
12:00	Putzabriss auf der linken Probekörperseite mit Kondenswasseraustritt.	FA
16:00	Schwarzfärbung des Putzes am unteren und oberen Wandanschluss mit deutlicher Verformung der Putzoberfläche.	F

Bild A6.2: Prüfminute 11, Verfärbungen auf der Oberfläche sowie Horizontalriss im Putz.

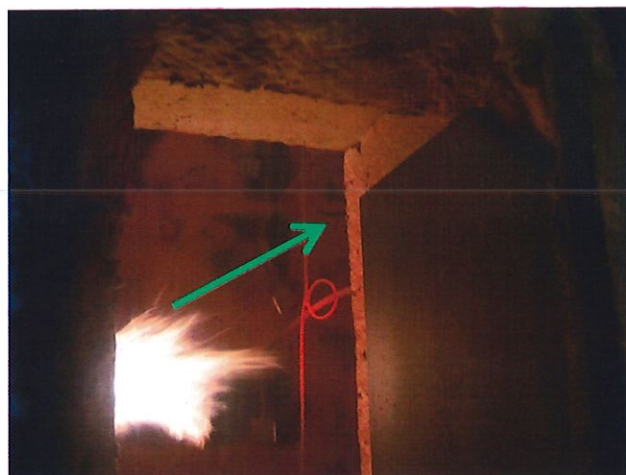
Bild A6.3: Prüfminute 12, Verfärbungen auf der Oberfläche sowie Horizontalriss im Putz.

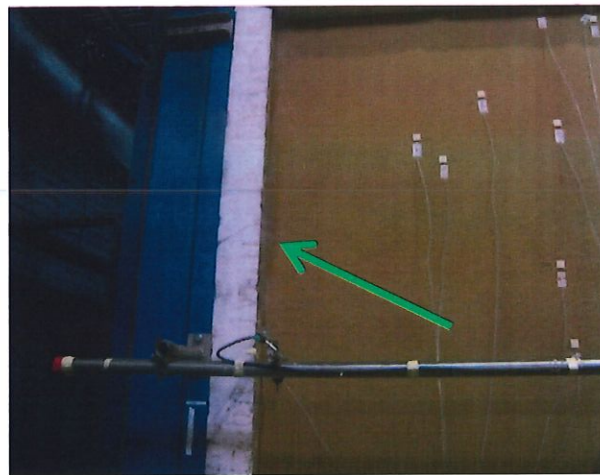
Bild A6.4: Prüfminute 17, Abriss Putz am linken Wandanschluss sowie Kondenswasseraustritt.

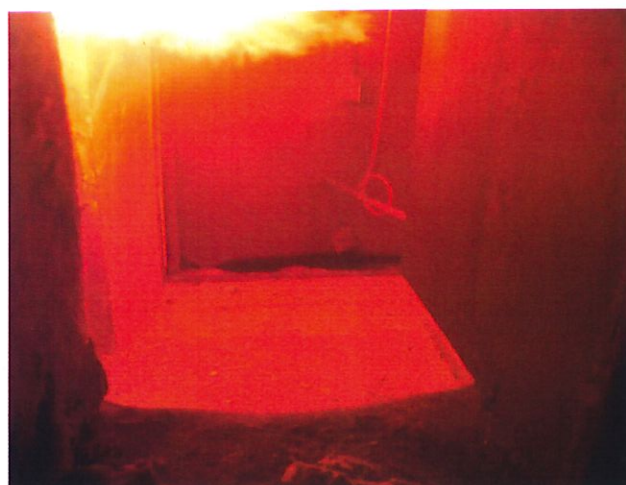
Bild A6.5: Prüfminute 18, Schwarzfärbung am unteren Wandanschluss mit Verformung der Putzoberfläche.

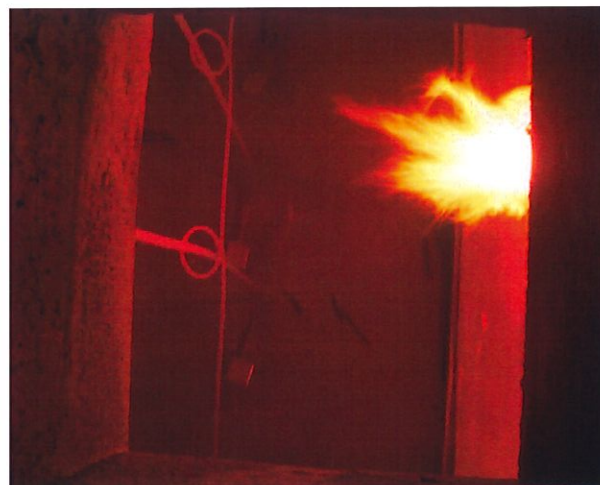
17:00	Mehrere Risse in der Putzoberfläche zu erkennen.	F
19:00	Der Putz steht im oberen Bereich vom Probekörper ab und ist im Auslaufbereich schwarz verfärbt.	F

Bild A6.6: Prüfminute 18, Risse im Putz an mehreren Stellen.

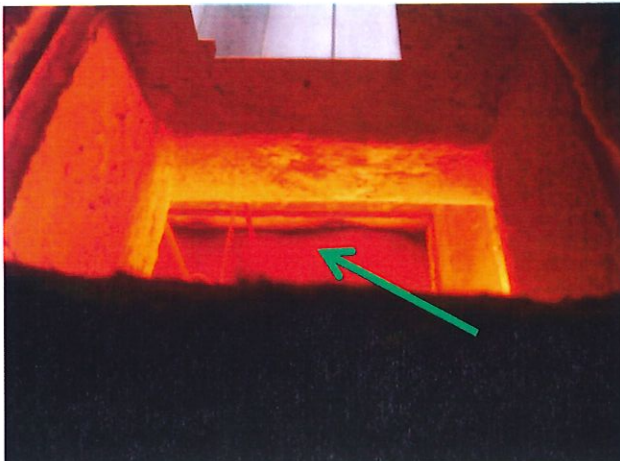
Bild A6.7: Prüfminute 19, Putz steht im oberen Bereich von der Probekörperoberfläche ab.

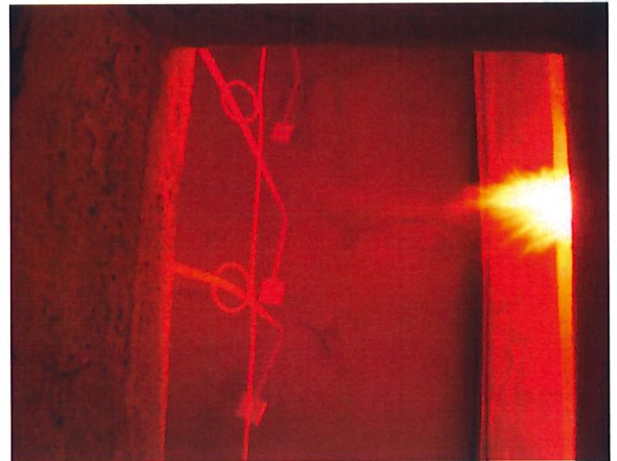
Bild A6.8: Prüfminute 27, Verformung der Putzoberfläche sowie Aufweitung der Risse in der Putzoberfläche.

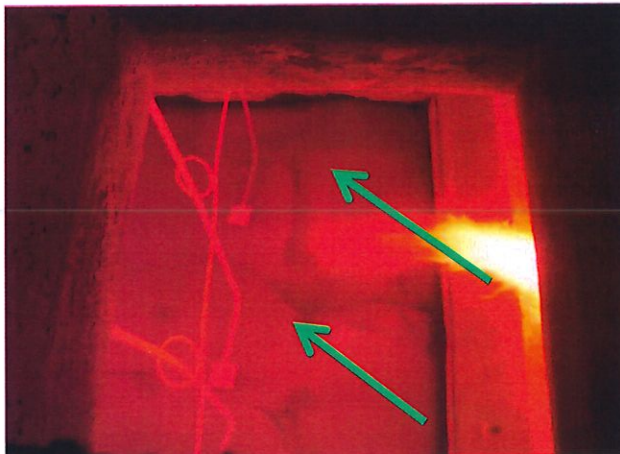
26:00	Im Bereich der Rissbildungen leichter Flammenaustritt.	F
32:00	Zunahme der Risse im Putz sowie Rissaufweitung der bereits bestehenden Risse.	F
35:00	Verformung der gesamten Putzoberfläche.	F

Bild A6.9: Prüfminute 35, stärkere Verformung der Putzoberfläche sowie leichte Flammenbildung über einigen gerissenen Stellen im Putz.

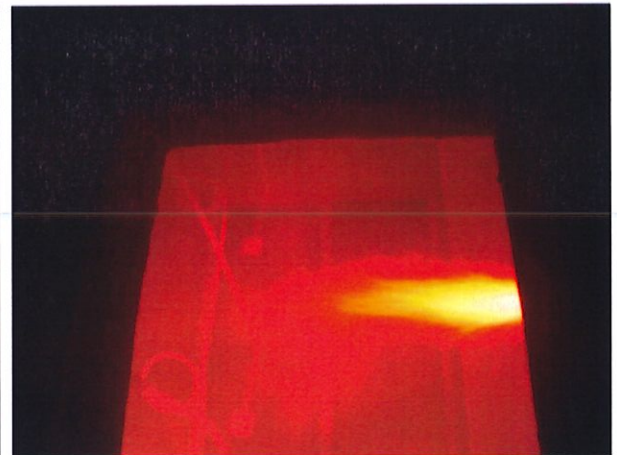
38:00	Der Putz beult an mehreren Stellen zunehmend auf.	F
45:00	Innere Bekleidungslage ist nahezu komplett abgefallen sowie die Gefachdämmung teilweise. Holzständer liegen überwiegend dreiseitig frei.	F

Bild A6.10: Prüfminute 45, innere Bekleidungs- und Gefachdämmung ist fast vollständig abgefallen, verkohlte Holzständer liegen dreiseitig frei.

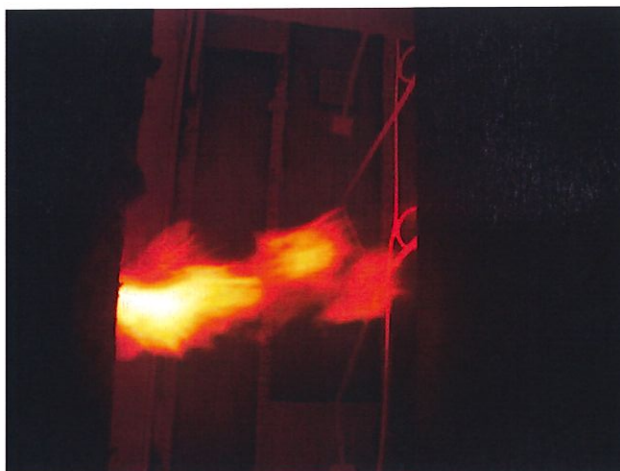
Bild A6.11: Prüfminute 52, zunehmende Verkohlung der freiliegenden Holzständer.

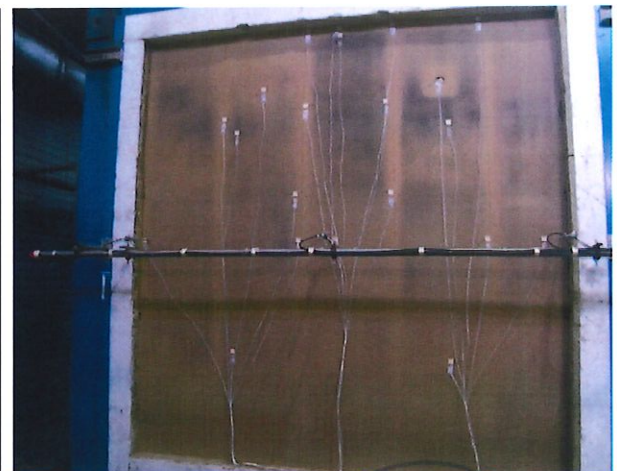
57:00	Zunehmende Verfärbung der Putzoberfläche im oberen Bereich sowie in allen Gefachabschnitten.	FA
60:00	Beendigung des Brandversuches in Abstimmung mit dem Auftraggeber.	-

Bild A6.12: Prüfminute 57, deutliche Verfärbungen auf der Oberfläche der feuerabgewandten Seite.

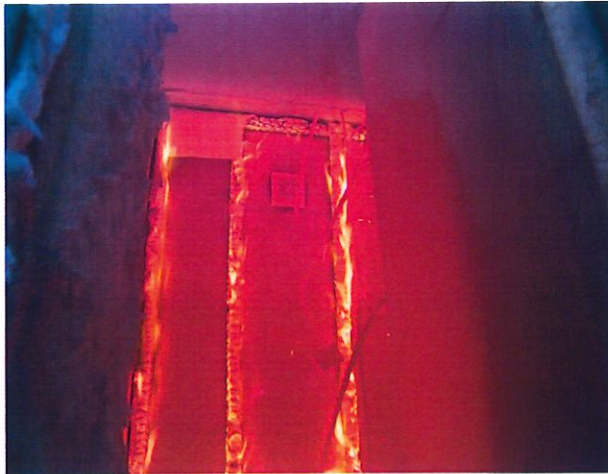
Bild A6.13: Prüfminute 60, Probekörper zum Zeitpunkt der Beendigung der Prüfung.

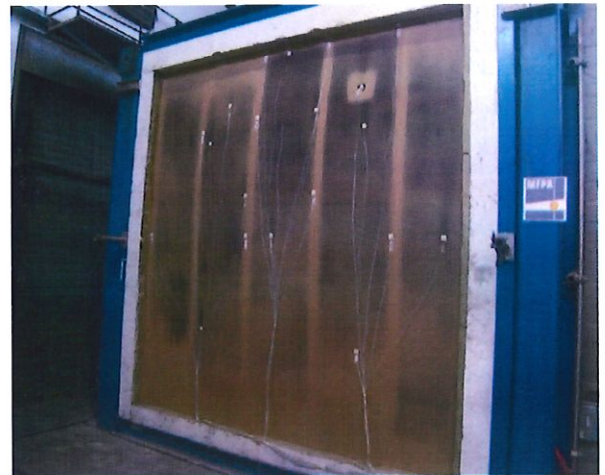
Bild A6.14: Ansicht der feuerabgewandten Seite nach Beendigung der Prüfung.
