Die Erdbebenkatastrophe in Bam, Iran – Strategien für eine aus Lehm gebaute zerstörte Stadt

The earthquake catastrophe in Bam, Iran – future strategies for a destroyed city made of earth

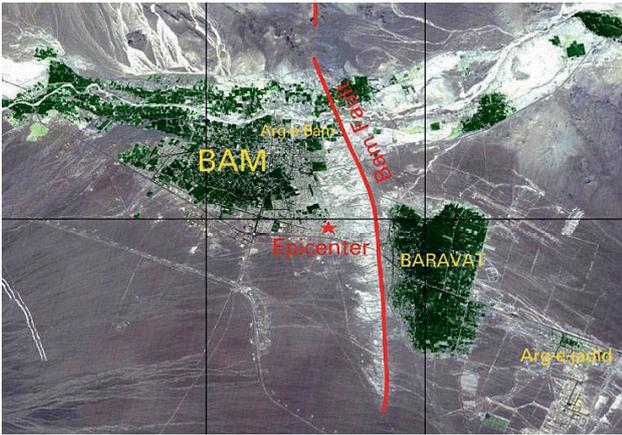
1 Bam und die alten Straßen
Location of Bam and ancient routes

Nachweislich wurde Bam in der Zeit des starken persischen Reiches von Parts gegründet und erlebte seine Blütezeit im 10. Jahrhundert. Es spielte eine wichtige Rolle für Wirtschaft und Handel in der Region. Textilien und Bekleidung aus Bam waren berühmt. Die Geschichte der etwa 2500 Jahre alten Zitadelle reicht wohl bis in das Parthianische Zeitalter zurück. Es wird aber angenommen, dass die meisten Gebäude der Anlage während der Safavid Dynastie gebaut wurden. Im „alten“ Bam (Arg-é Bam) lebten zur Zeit politischer, wirtschaftlicher und militärischer Blüte ungefähr 11000 Einwohner in 400 Häusern. Seit der Stadtgründung, die zwischen 250 v.Chr. und 224 n.Chr. liegt, entwickelte sich Bam zum florierenden Markt und Fokus in der Region. Der Niedergang der Stadt begann nach der zerstörerischen Invasion durch die Afghanen 1722. Dabei wurde die Stadt stark beschädigt. Ihre Einwohner flohen. In der Zeit von 1722 bis 1890 wurden dann zur Jahrhundertwende auch die berühmten Stadttore für Besucher geschlossen. 40 Jahre lang wurde die Festung bis 1932 nur noch als Militärkaserne genutzt und danach vollständig verlassen. Die Restaurationsarbeiten an der Festung begannen 1953 und hielten bis zum Erdbeben an (Abb. 1).

According to records, the city of Bam was founded during the powerful Persian empire of Persia and reached its high point in the 10th century. Economically and commercially, Bam occupied a very important place in the region and its textiles and clothes enjoyed great fame. Although the ancient citadel of Arg-é Bam probably has a history going back some 2,500 years to the Parthian period, it is believed that most buildings were built during the Safavid dynasty. Ancient Bam, or the Arg-é Bam, at its peak of political, economic, and military power, had some 11,000 citizens living in 400 houses within its city walls. Since the city's inception, judged to be between 250-224 BC, Bam thrived as an energetic market place and focal point for the region. It was not until a devastating Afghan invasion in 1722, which crippled the city and forced its inhabitants to flee, that Bam began to experience its gradual downfall between 1722 and 1890. Around the turn of the century the city eventually closed its illustrious gates to civilians. For the forty-year period that followed, the city was an active military barracks for the army until 1932, when it was completely abandoned. Intensive restoration work began in 1953 and continued until the earthquake (Fig. 1).

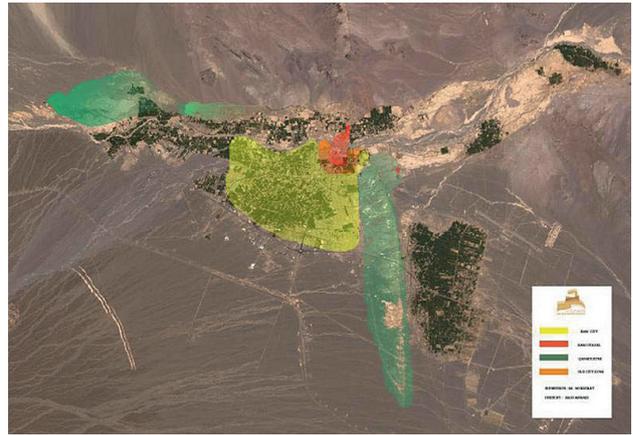
2 Die alten Festungen
Ancient fortifications

Jeder der genannten Stadtteile hatte seine eigene Festungsanlage mit Wehgang und Türmen. Die größte Fläche wurde vom *Sharestan* eingenommen, ebenfalls mit eigener Festungsanlage und Toren. *Rabaz* hatte auch eigene Türme, einen Wehgang und Burggräben. Im *Kohandezh*-Teil befanden sich die Verteidigungsanlagen und damit verbundene Bauten (Abb. 2).

Each of the above areas had its own fortifications (ramparts and towers). "*Sharestan*", having its own fortifications and a gate, encompassed the most extensive part of the city. "*Rabaz*" possessed its own towers, rampart and ditch. "*Kohandezh*" included the defensive installations and facilities (Fig. 2).

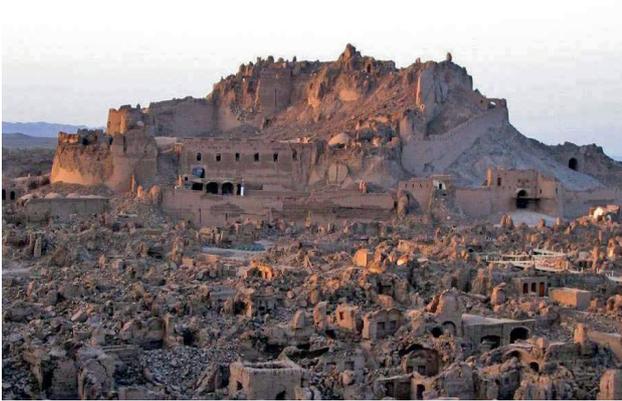
5. **Zusammenbruch:** Obwohl sich die Art und Weise, wie einige Teile von Arg-é Bam beschädigt wurden, unterschiedlich darstellt, geschah beim Erdbeben ein fast völliger Zusammenbruch der Anlage. Das Gouverneurs Quartier und Haupttor wurden sehr beschädigt. Jedoch blieb das Wasserreservoir (*abanbar*), das sich inmitten der königlichen Ställe befindet, fast völlig intakt. Das gewaltige Volumen der Trümmerteile bedeutet ein neues Problem für den Erhalt der Anlage. An einigen Stellen üben die Trümmerteile einen beachtlichen Druck auf noch stehende Mauern und Wände aus, sodass diese zusammenzubrechen drohen. Obwohl kleinere Trümmer größere Teile am Rutschen hindern, stellen diese jedoch eine konstante Gefahr dar für Besucher der Anlage, und insbesondere für diejenigen, die auf dem Gelände arbeiten. Pläne für die Sicherheit werden entwickelt und sollen umgesetzt werden (Abb. 11).

5. **Collapse.** Although the degree of crumbling in various parts of Arg-é Bam has various causes, its complete collapse was the result of the earthquake of 26 December in the site. For example the Governor’s Quarter and the main gate suffered major destruction, while the water reservoir (abanbar) located in the middle of the royal stable remained fully intact and unharmed. Consequently the sheer volume of the collapsed parts around the structures has produced a new conservation problem. In some places the crumbled debris imposes considerable pressure to the walls still standing, resulting in collapse of remaining parts. Although in some cases the debris has helped to restrain subsiding sections, it has in general created additional dangers to visitors and, in particular, to those who are currently working in the site. Therefore special safety measures are now being prepared which will eventually be implemented (Fig. 11).

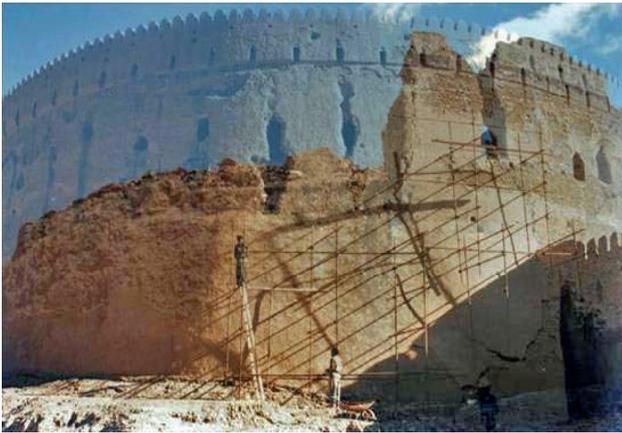
which prevents the mud blocks from fracturing. In addition, in Iranian vernacular architecture, wood powder was also added to the mud in order to increase its tensile strength and resistance. Gradual deterioration of the wood and eradication of straw by termites have resulted in the removal of the stabilising materials in adobe structures (wood) as well as elimination of the strengthening agent against tensile forces (straw).

5. **Disadvantageous building materials** (adobe and mortar). The experience of Bam has drawn attention to the fact that desirable building materials have a much better resistance to such events. Disadvantageous mud-bricks and mortars, lacking the required cohesion, contribute considerably to the scale of destruction due to the force of tremors.
