# Gefiederte Wände – Wandbehang mit Stroh, eingebettet in Lehm

# Feathered walls – walls dressed with straw embedded in earth

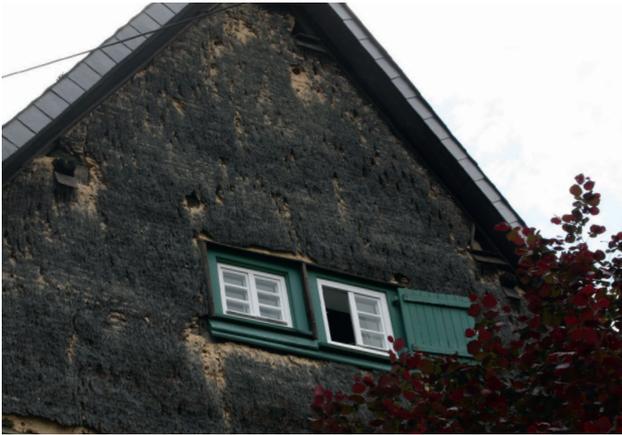
1 „Gefiederte Wand“: Ein Behang hergestellt aus Roggenstroh und Lehm war eine charakteristische Bauausführung im Westerwald bis um 1900. Der Hausbau erfolgte Jahrhunderte mit nachhaltigen Baustoffen aus der Region. Erhaltenes Beispiel in Daaden, Kreis Altenkirchen. Foto 10.06.2012.

1 “Feathered wall”: A cladding made from rye straw and clay was a characteristic building method im Westerwald up until 1900. House construction was carried out for centuries using sustainable building materials from the region. Surviving example in Daaden, District of Altenkirchen. Photo 10.06.2012.

Belege zur Verbreitung Gefiederter Wände in Hessen und Rheinland-Pfalz sind in der Literatur aus den Gemeinden Wollmar, Rodenhausen, Obereisenhausen, Friedensdorf, Wommelshausen, Oberroßbach (Haiger), Manderbach, Daaden (Abb. 1), Wallmenroth, Hamm (Sieg) und Bodenbach zu finden. In Horbach (Abb. 2), Mittelhofen, Girod, Nornborn, Wallmenroth und Herdorf sind Restbestände zwischen 1983 und 2007 verschwunden. Beobachtungen an den genannten gefiederten Wänden zeigen, dass stets das am Bauort gewonnene Material als Baustoff genutzt wurde. So hatte das verwendete Roggenstroh sehr unterschiedliche Halmstärken und Längen. Der Lehm trat in unterschiedlichen Farben und Zusammensetzungen auf. Birke-, Weide- und Haselnussholz diente im Bereich der Unterkonstruktion zur Befestigung. Die Oberflächen sind mit unterschiedlich dickem „Pelz“ und mehr oder weniger zu erkennendem „Wellenschnitt“ versehen. Das Beschneiden des Fassadenbehangs erfolgte stets nach Anbringen der „gefiederten“ Schicht. Dies war an allen Befunden deutlich ablesbar. An allen genannten Behängen sind die Strohspitzen spitzwinklig abgeschnitten und zeigen mit der geöffneten Seite nach außen. So kann das Wasser ohne einzudringen ablaufen und gewährleistet eine lange Haltbarkeit des Strohs.

Records of how the use of “feathered” walls spread in Hesse and the Rhineland Palatinate can be found in the literature of the parishes of Wollmar, Rodenhausen, Obereisenhausen, Friedensdorf, Wommelshausen, Oberrossbach (Haiger), Manderbach, Daaden (Fig. 1), Wallmenroth, Hamm (Sieg) and Bodenbach. Remnants in Horbach (Fig. 2), Mittelhofen, Girod, Nornborn, Wallmenroth and Herdorf disappeared between 1983 and 2007. Observations of these feathered walls indicate that the material used was always procured directly at the building site, so the rye straw used varied considerably in length and thickness. The earth appeared in different colours and mixes. Birch, willow and hazel were used in the substructure for fixing purposes. The surfaces were covered with different thicknesses of “pelt” and a more or less recognisable “wave cut”. Trimming the façade covering always took place after attaching the “feathered” layer. This was clearly visible on all found examples. On all the cladding layers the straw ends were cut at a sharp angle, which pointed with its open side facing outwards. This way water could run off without penetrating, thus ensuring the long life of the straw.

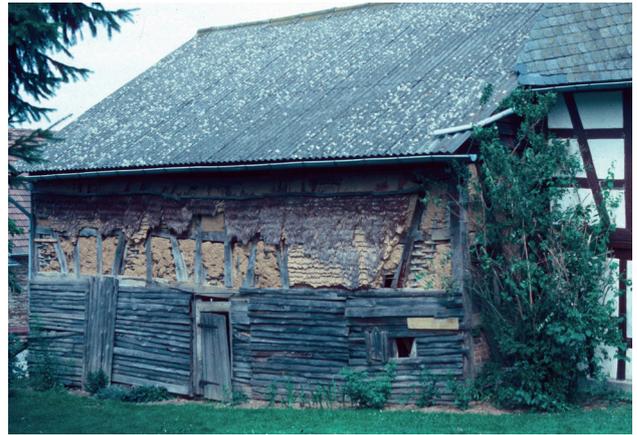
2 Gefiederte Wand in Horbach, Westerwaldkreis 1984: Die Herstellung des Behangs erfolgte nach Art der Hüttendächer. Eine Verordnung der Herzoglich-Nassauischen Landesregierung mit Anleitung zur Herstellung solcher Behänge erschien am 13.09.1822. Dieser Behang ist nicht mehr vorhanden.

2 “Feathered wall” in Horbach, Westerwald District 1984: The Application of this cladding was carried out according the Hüttendach type. An statutory order of the government of the Duchy of Nassau with instructions for creating this type of façade cladding was issued on 13th September 1822. This cladding no longer exists.

genäht“. Gefiederte Wände sind in horizontalverlaufenden Bändern von unten nach oben in Schichthöhen von 0,20 m – 0,25 m gearbeitet; wobei die Überdeckung ca. die Hälfte der Gesamthöhe betrug. Diese Höhen sind 1986 an dem Behang in Horbach gemessen. Am Behang in Nisterau-Bach (Abb. 3,4,5 & 6) erfolgten im 20. Jahrhundert nach meinen Recherchen vier Instandsetzungsphasen. An reparierten Abschnitten waren Zinkdrahtklammern zum Befestigen der Strohbindel im Lehmbedeutend angebracht. Durch Korrosion der Klammern entstand mit dem Lehm eine gut haftende Verbindung. Horizontales „Nähen“ an horizontal in den Lehmuntergrund eingedrückten Holzbügeln mit handgedrehten Strohseilen waren an der Fassade während der Reparaturarbeiten ebenfalls zu beobachten.

Observations of façades visited between 1983 and 2012 revealed interesting application techniques. In addition to embedding the straw in earth and encasing the individual straw bundles with earth slurry, the straw layers were “sewn” onto sticks with hand-twisted cords of straw (Hazelnut?). Feathered walls are worked in 0.20 m–0.25 m high horizontal strips from the bottom upward, overlapping by ca. half the total height. These

dimensions were recorded in 1986 on the example in Horbach. During the 20th century this protective layer in Nisterau-Bach (Figs. 3,4,5 & 6) underwent four remedial phases according to my researches. On repaired sections, zinc wire fastenings were used to anchor the straw bundles to the clay bed. Corrosion of these fastenings further improved adherence to the clay layer. Horizontal “sewing” with hand-twisted straw cords onto bowed wooden rods pressed horizontally into the earth basecoat could also be observed on the façade during repair work.

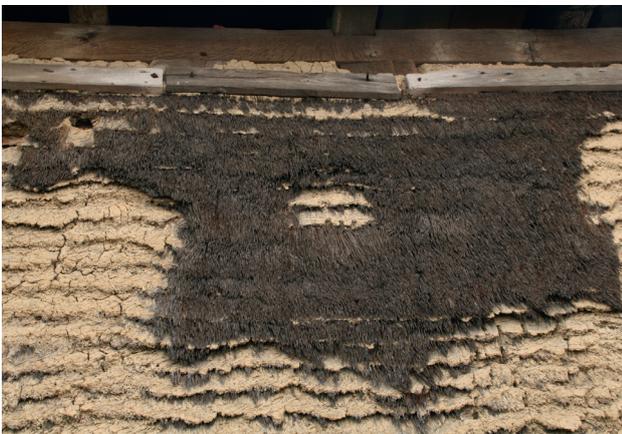
7 Reste eines Stroh-Lehm Behangs nach Art der Hüttendächer sind in Wommelshausen Kreis Marburg-Biedenkopf an der Scheune eines Hofes erhalten. Foto 31.05.2012.

7 Remains of a straw-clay cladding of the Hüttendach type in Wommelshausen, District of Marburg-Biedenkopf surviving on a farmyard barn. Photo 31.05.2012.

An diesem eingearbeiteten Stock konnte die fertige Schindel zum Einbau auf das Dach oder an die Fassade getragen werden. Der Einbau erfolgte stets von unten nach oben. Beobachtungen verschiedener genannter Beispiele belegen, dass die Ährenseiten des Strohs stets oben um den Stock umgeschlagen waren. Die umgeschlagenen dünneren Halme kamen nicht lotrecht, sondern in winkelrechter Lage in dem Lehmverstrich zu liegen. Gut ablesbar ist dies an den Gebäuden in Wommelshausen (Bad Endbach).

With this incorporated rod the finished shingle could be carried to the roof or façade for building in. Building in was always performed from bottom to top. Observations of differently named examples demonstrate that the ear ends of the straw were always bent over the rod at the top. The bent over thinner stalks were not to lie plumb but at right angles in the clay coating layer. This can be clearly seen in the building in Wommelshausen (Bad Endbach).

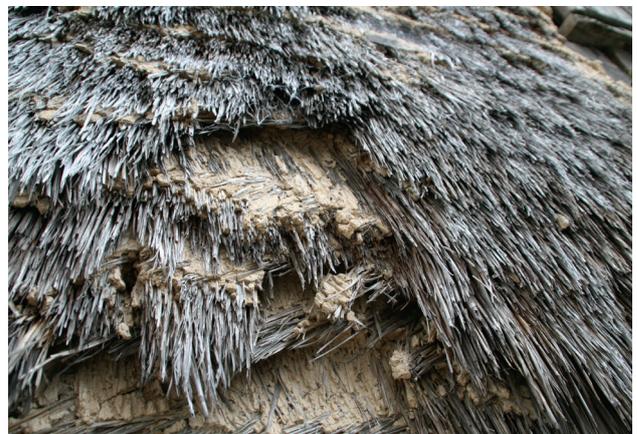
8 Wommelshausen, Schadensbild am Wohnhaus des Hofes, fotografiert am 31.05.2012. Auch diese Ausführung entspricht der Verordnung von 1822 zum Einsatz des Behangs nach Art der Hüttendächer. Bereits 1779 hatte der Baumeister Sckell in einem Aufsatz die Herstellung von Strohschindeln beschrieben.

8 Wommelshausen, Damage on the dwelling house of the farm, photographed on 31.05.2012. This example also conforms to government order of 1822 for the implementation of the Hüttendach type of façade cladding. Already in 1779 the master builder Sckell described in an essay the production of straw shingles.

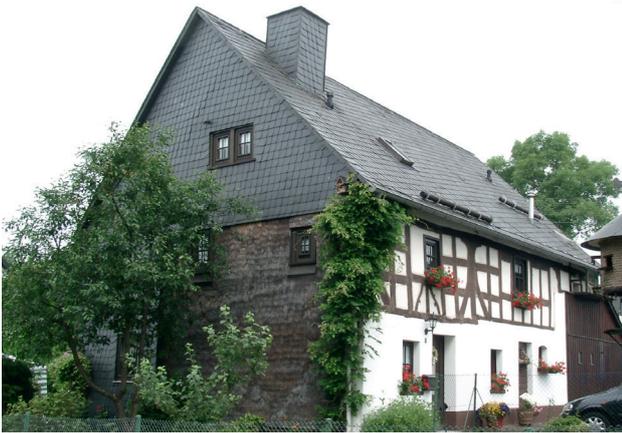
3 „Gefiederte Wand“ in Nisterau-Bach 2006: Bei Sanierungsarbeiten an dieser Fassade waren die handwerklichen Ausführungsarten aus 2 Jahrhunderten ablesbar. Sie belegen den Einsatz von Zinkdrahtklammern aus der Zeit um 1900 –1920 und auch den Einsatz von Holzstöcken, an denen die Strohbindel mit Strohseilen „angenäht“ waren.

3 “Feathered wall” in Nisterau-Bach 2006: During renovation work on this façade the craftsmanship of two centuries can be recognised. They confirm the use of zinc wire fixings from the period around 1900 – 1920 and the use of wooden rods, onto which the straw bundles were “sewn on” with straw cords.

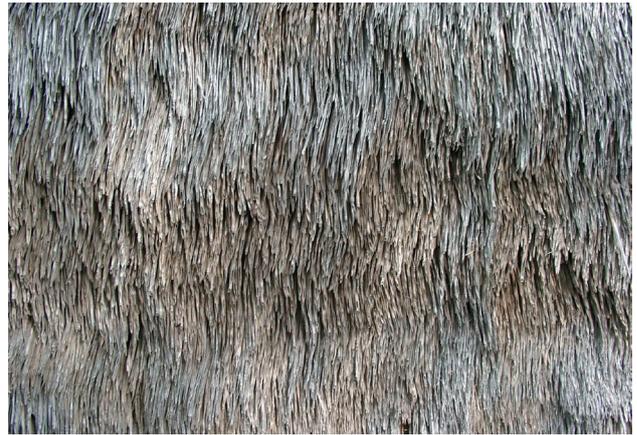
4 Nisterau-Bach: Die Strohschicht an diesem erhaltenen Beispiel zeigt eine Ausführung mit langen und dicken Roggenstrohhalm. Das Stroh wurde entgegen der Anordnung vom 13.09.1822 nicht kurz abgeschnitten. Der dicke Strohpelz schützte das auf der Basalthochfläche des Westerwaldes gelegene Haus Jahrhunderte lang vor der Witterung.

4 Nisterau-Bach: The straw layer on this surviving example shows a method using long thick rye stalks. The straw contravened the government order of 13th September 1822 by not being cut short. The thick straw pelt has protected the house in the basalt hills of the des Westerwald from the weather for centuries.

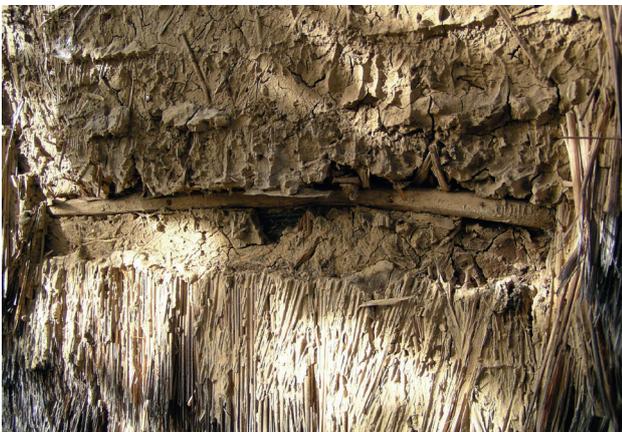
5 Nisterau-Bach: Reparaturarbeiten um 2002 geben Zeugnis einer früheren Reparatur. Zu sehen ist der Einsatz von Zinkdrahtklammern, wohl um 1900-1920. Auch ein Stock ist in den auf dem Fachwerkgefüge aufgebrachten Lehm eingedrückt. Dies belegt eine Ausführung entsprechend der genannten Verordnung.

5 Nisterau-Bach: Repair work around 2002 testify to an earlier repair. One can see the use of zinc wire fixings probably around 1900 -1920. There is also a rod worked into the clay covering the timber framing. This demonstrates an execution of the cladding method done in accordance with the government order mentioned above.

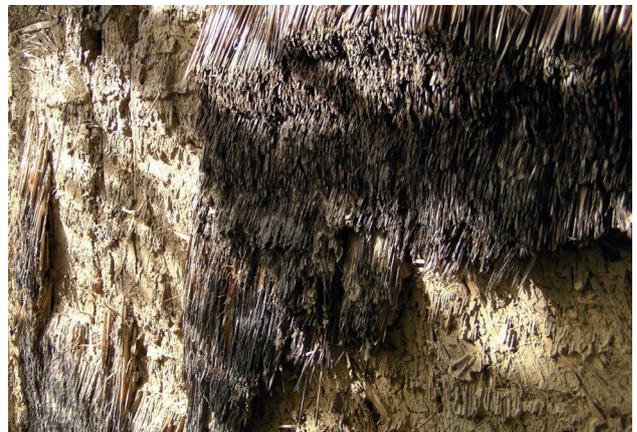
6 Nisterau-Bach: Oben links im Bild ist ebenfalls die historische Ausführungstechnik an den eingelegten Stöcken nachvollziehbar. Hier ist der älteste Teil dieses Behangs 2002 repariert worden.

6 Nisterau-Bach: In the top left of the picture a historic example of the technique using embedded rods. This is the oldest part of this cladding was repaired in 2002.
