Rehabilitation von Bahareque Wänden in Zulia, Venezuela

Rehabilitation der San Antonio Kapelle

Rehabilitation of Bahareque walls in Zulia, Venezuela

Geburtshaus von Rafael Urdaneta

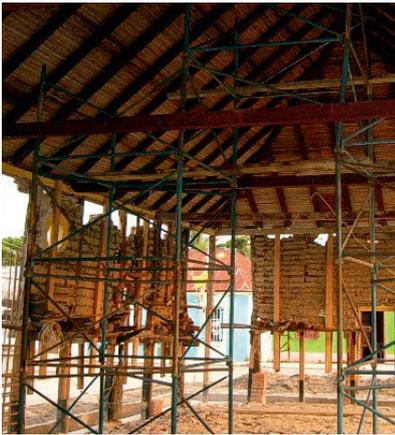
1 Ansicht der Kapelle nach der Beseitigung des Putzes
View of the chapel after removal of the plaster

Zuerst wurden die Wände unterstützt, um sie vor dem Zusammenbruch zu bewahren, als der Putz heruntergeschlagen wurde (Abb. 1).

The walls were first buttressed, in order to prevent their collapse while all the plaster was removed. (Fig. 1)

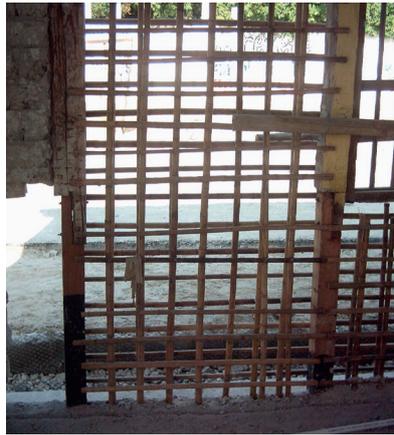
2 Vorgefertigtes Schilfrohraster
Prepared reed lath grid

- Für die Latten wurde Schilfrohr benutzt, das zuerst mit Dieselöl und danach mit Xylamon getränkt wurde.
- Aus dem Schilfrohr wurde ein Geflecht von 15×15 cm angefertigt, das zwischen den Pfeilern an beiden Seiten befestigt wurde (Abb. 2).
- Auf die erhalten gebliebenen Wandteile wurde das Geflecht aufgelegt.
- Zur Befestigung zwischen den Latten wurde Draht verwendet. Für die Befestigung der Latten an den Holzpfeilern Nägel.

- For the laths reeds were used, which were first soaked in diesel oil and then in Xylamon.
- A 15 × 15 cm grid was formed with the reeds and secured between the posts on both sides (Fig. 2)
- The wall sections that were retained were overlaid with the same grid.
- Connections between the laths were made with wire but the junction between laths and the timber posts was secured with nails.

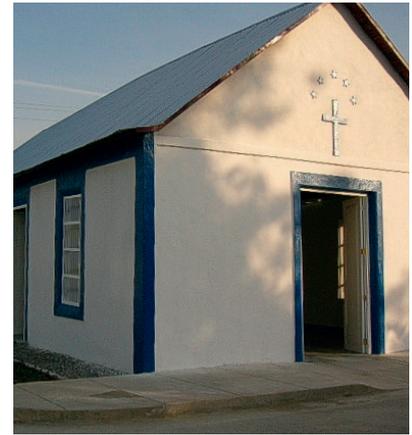
3 San Antonio Kapelle nach der Rehabilitation
San Antonio Chapel after restoration

- Für den Putz wurde die gleiche Mischung wie die der Füllung benutzt, aufgetragen und geglättet.
- Darüber wurde ein Kalkputz aufgelegt.
- Die Wände im Innenraum bekamen einen Anstrich aus weißer Latexfarbe. Die Außenwände wurden mit Kalk und die Rahmen um die Öffnungen mit blauer Emaillefarbe angestrichen. (Abb. 3)

- The same mixture was used for the render, applied and smoothed over.
- A lime finish was applied on top.
- The internal walls were treated with white latex paint. The external walls were painted with lime and the frames around the openings with blue gloss paint (Fig. 3).

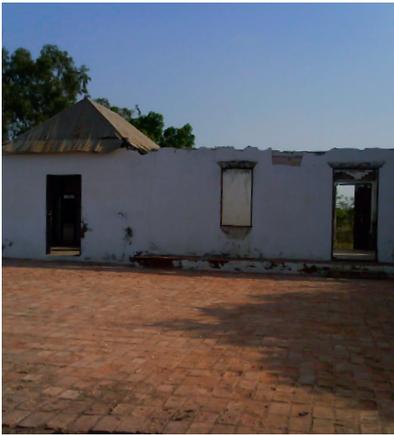
Vor der Sanierung war das Haus unbewohnt und in einem sehr schlechten Zustand. Der Putz hatte sich teilweise von den Wänden gelöst. Mehrere Räume hatten kein Dach mehr. Alle Wände wiesen Zementreparaturen auf. (Abb. 4)

Before the restoration the house was uninhabitable and in very poor condition. Plaster was peeling from the walls and parts of the interior were missing. Several rooms were without a roof. All the walls showed signs of cement repairs (Fig. 4).

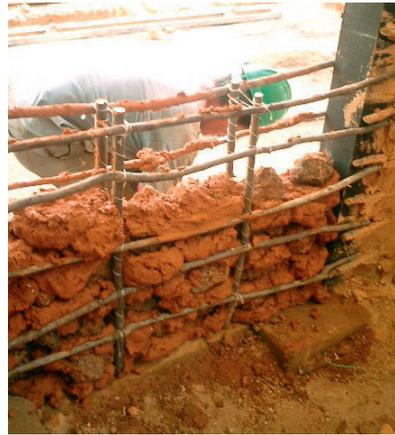
- Die Füllung bestand aus Ferricretegestein und einer Mischung aus grauem Ton, Kalk, rotem Sand und Wasser.
- Diese Mischung wurde gut durchgeknetet und dann kugelförmig in das Geflecht eingedrückt.
- Das Ferricretegestein wurde mit dieser Mischung kombiniert (Abb. 5).

- The infill consisted of ferricrete blocks and a mixture of grey clay, lime, red sand and water.
- This mixture was well worked and then inserted as spherical lumps into the spaces between the laths.
- The ferricrete blocks were then added to the mixture (Fig. 5).

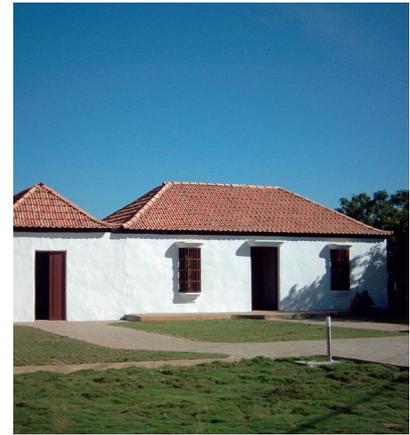
- Für den Putz, in den man kleine Steinchen eindrückte, wurde die gleiche Mischung wie die der Füllung verwendet.
- Danach wurde ein feiner Putz aus Ton, Sand, Kalk, Zement und Wasser aufgetragen und geglättet.
- Darauf kam dann ein Kalkputz und Anstrich aus weißer Farbe (Abb. 6).

- For the render the same mixture as for the infill was used and then faced with small stones.
- A bonding coat of clay, sand, lime, cement and water was then applied and smoothed over.
- Finally a lime plaster finish was applied, which was coated with white paint (Fig. 6).
