Erfahrungen beim Neubau und der Sanierung von Massivlehmbauten

The conservation and building of monolithic earthen constructions

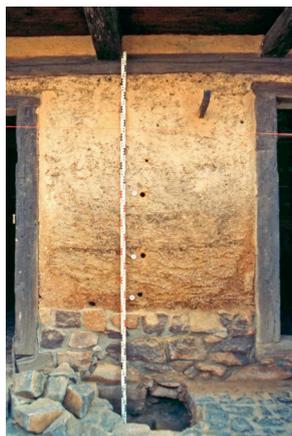
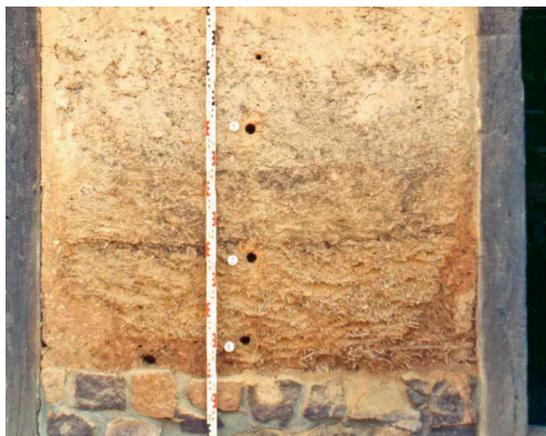
1a & 1b Salzverteilung in einer durch aufsteigende Feuchte geschädigten Wellerwand in Neukirchen-Wyhra/Sachsen

Distribution of salts in a wellerlehm wall damaged by rising damp in Neukirchen-Wyhra, Saxony

Wie bereits in Karotke/Ziegert [3] angeführt, stellen die Schä- den infolge kapillar aufsteigender Feuchte das größte Problem bei der Erhaltung des Bestandes dar. Abgesehen von raumkli- matischen und ästhetischen Auswirkungen ist bei vielen Gebäu- den die Standsicherheit beeinträchtigt bzw. nicht mehr gegeben (s.o.). Die unter dem Einfluss von Feuchte und Salzen eintreten- de Destruktion des Wellerlechmes konnte durch mineralogische Untersuchung von zahlreichen geschädigten Bauten (Abb. 1) er-

As described in previous publications [3], damages resulting from capillary rising damp is the biggest problem associated with renovating monolithic earthen structures. Leaving aside thermodynamic and aesthetic aspects for the moment, for many buildings the structural stability of many buildings is much reduced or effectively no longer given (see above). The destructive effects of damp and salts on wellerlehm buildings could be demonstrated through mineralogical investigations of samples

from the numerous damaged buildings (Fig. 1). Both the transmutation and re-formulation of clay minerals occurs as well as the formulation of minerals which weaken the structural grain distribution. In the chapter “Beständigkeit” (material resilience) of the Lehmbau Regeln, it states that clay as the primary end product of geological formulation is not subject to environmental influences. The above appears to disprove this. The significant reduction in the structural cross-section of wellerlehm walls affected by rising damp is primarily due to wellerlehm’s low resistance against internal pore pressures caused by crystallisation and hydration processes. In contrast to other monolithic building materials this leads to a significant reduction of the structural cross section of wellerlehm walls. This is due in part to the moisture-dependent strength characteristic of earth, as well as the decomposition of the straw as a result of sustained exposure to moisture. The reinforcing effect of the straw disappears, and the humic acids resulting from the decomposition of the straw contribute to the transmutation of clay minerals and the formation of minerals which further weaken the structural grain distribution within the material.

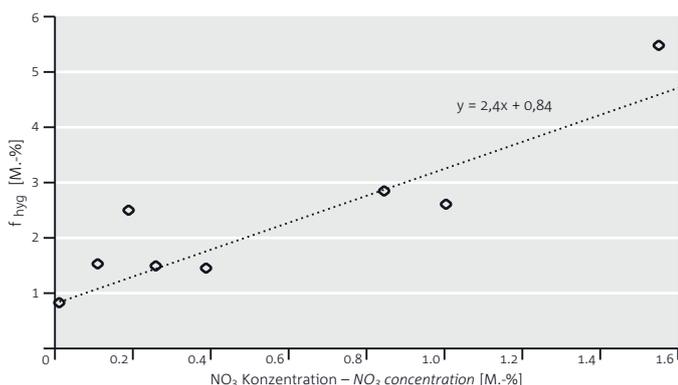
Korrelation zwischen d. Konzentration an Nitraten m. d. hygroskopischen Feuchte
Correlation between concentration of nitrates and the hygroscopic moisture content

2 Korrelation zwischen der Konzentration an Nitraten mit der hygroskopischen Feuchte
Correlation between concentration of nitrates and the hygroscopic moisture content

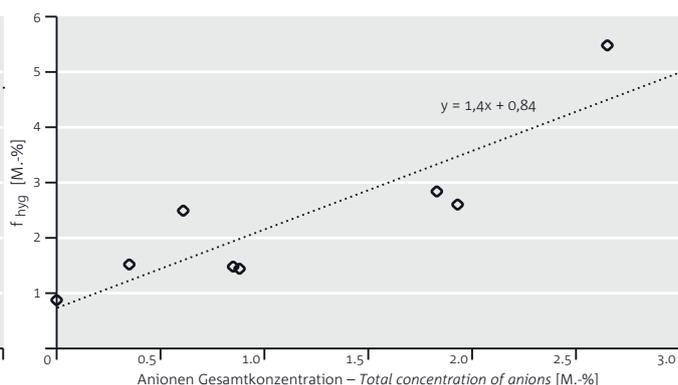
Korrelation zw. d. Gesamtkonzentration an Anionen m. d. hygroskopischen Feuchte
Correlation between total concentration of anions and the hygroscopic moisture

3 Korrelation zwischen der Gesamtkonzentration an Sulfaten, Chloriden und Nitraten mit der hygroskopischen Feuchte
Correlation between total concentration of sulphates, chlorides and nitrates and the hygroscopic moisture

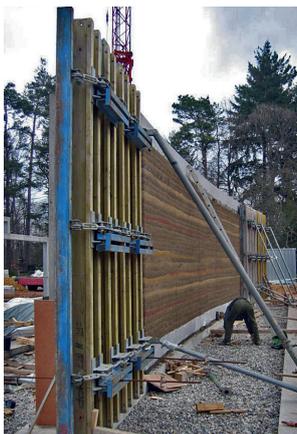
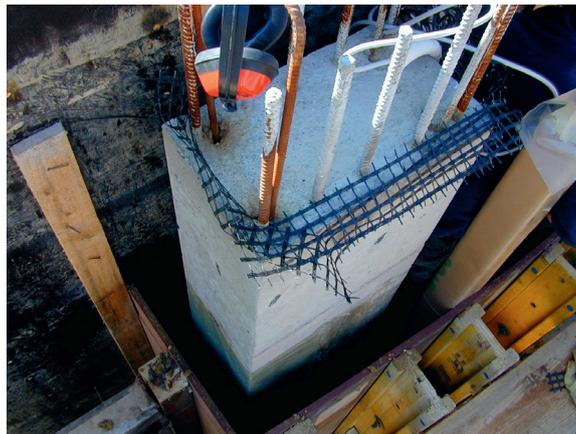
5a & 5b Teile der Stampflehwand im Haus der Nachhaltigkeit, Johanneskreuz, (2) mit dünnwandiger Ummantelung einer Stahlbetonstütze (Abb. 5a Büro raro, Dresden)

“Haus der Nachhaltigkeit” in Johanneskreuz (2): enclosure of concrete columns within the rammed earth walls (Fig 5a: raro, Dresden)

Für die Bauvorhaben „Haus Hein“, Ihlow (Projekt 1), und dem „Haus der Nachhaltigkeit“, Johanneskreuz (Projekt 2), wurde Stampflehm der Fa. Claytec verwendet. Das Material zeichnet sich durch eine hohe Festigkeit und ein ausgesprochen geringes Schwindmaß aus. So konnten auch hinsichtlich des Schwindens kritische Konstruktionen wie z.B. in den Stampflehmquerschnitt integrierte Stahlbetonstützen ohne Rissbildungen ausgeführt werden (Abb. 5a & 5b).

For both projects “Haus Hein” in Ihlow (Project 1) as well as “Haus der Nachhaltigkeit” in Johanneskreuz (Project 2) earth mixtures provided by Claytec were used. The material exhibits a high compressive strength and an extremely low degree of shrinkage. This enabled critical construction elements such as the integration of reinforced-concrete columns within the rammed earth walls to be executed without the danger of cracking (Figs. 5a and 5b).

me ergaben sich auch bei schwierigen geometrischen Verhältnissen vollkommen rissfreie Bauteile (Abb. 5b). Die Maschenweite der Geogitter ist auf das Größtkorn der verwendeten Stampflehmischung abzustimmen. Lage und Abstand der Geogitter sind sorgfältig zu planen.

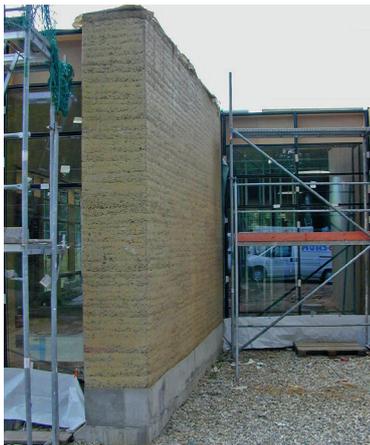
6 Fußpunkt mit Anschluss einer Querwand mittels Geogitter am Haus Hein, Ihlow (1)
The foot of a wall showing a reinforced junction with a bracing wall, Haus Hein, Ihlow (1)

structions. Geo-webbing is a polyamide-coated glass fibre webbing with a mesh aperture of between 20 and 50 mm. They are both high-tensile and flexible. In comparison to stiff reinforcement meshes, the geo-webbing does not exert any stresses of its own on the earthen material. In all three projects geo-webbing was used to reinforce corners, wall intersections (Fig. 6), wall sections above and below openings, at changes of material thickness and in specific load-bearing areas. Together with the low shrinkage characteristics of the material used, all built elements were constructed without any occurrence of cracking (Fig. 5b). The mesh aperture of the geo-webbing used must be chosen so as to allow the largest grain size of the rammed earth mixture used to pass through it with ease. The location and depth of the geo-webbing should likewise be planned and specified carefully.

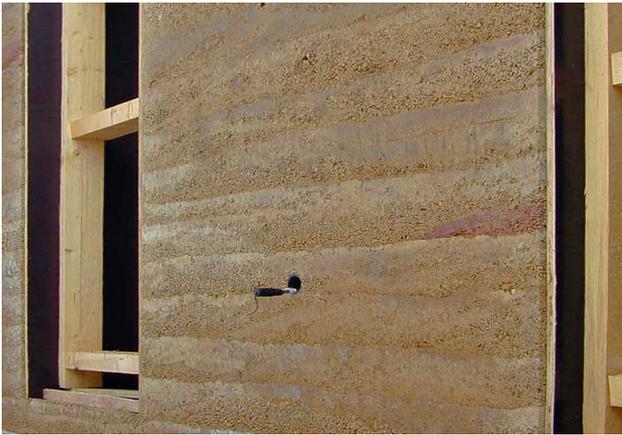
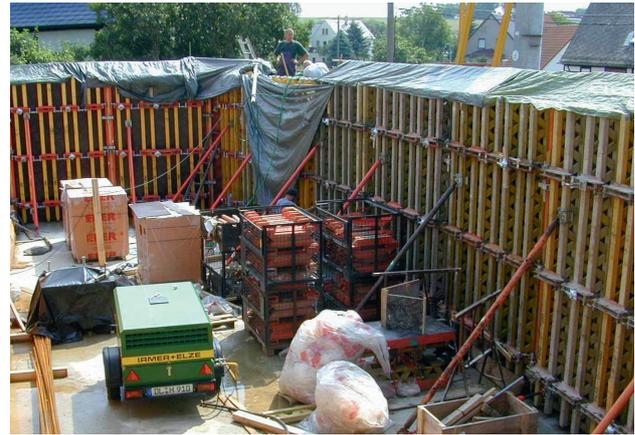
Abb. 8a und b Ausführung und fertige Wand mit Feuchtefühler am Projekt Kinderkrippe Börtewitz (3)
Completed wall and its execution with integrated moisture meters, Börtewitz children’s nursery (3)

Die Entnahme von Bohrproben an einer fertiggestellten Stampflehmwand – zumal in der für eine halbwegs vernünftige statistische Auswertung notwendigen Anzahl – ist natürlich eher unerwünscht. Deshalb wurden beim Bau der Kinderkrippe Börtewitz (Projekt 3) erstmals stationäre Feuchtefühler in den Wandkern eingebaut. Die nach dem Prinzip der kapazitiven Feuchtemessung funktionierenden Fühler erlauben zu jedem beliebigen Zeitpunkt die Bestimmung der Feuchte im Wandkern und damit eine Einschätzung über die Tragfähigkeit des Bauteils.

The removal of drill cores from a freshly constructed rammed earth wall (particularly the number required for a reasonable structural appraisal) is, quite naturally, undesirable. For this reason, during construction of the “Börtewitz children’s nursery” (Project 3) stationary moisture meters were inserted into the wall during construction. The meters, which operate using capacitive moisture measurement, allow the moisture content in the core of the wall and thus the structural stability of the wall to be determined at any point in time.
