Adobebaumaterialien in Zentralasien. Konservierung von archäologischen Lehmdenkmalen.

Adobe building materials in Central Asia. Conservation of archaeological earthen monuments.

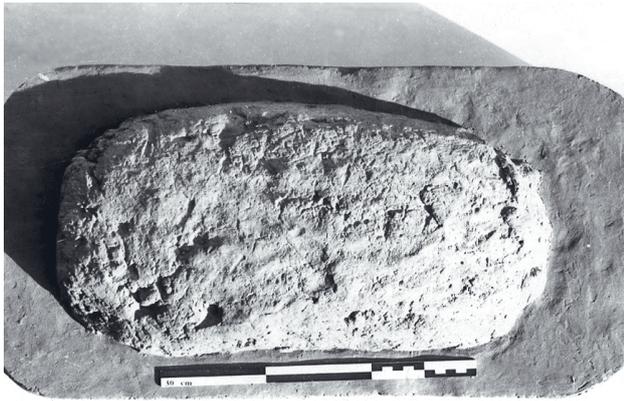
30 up to 70 cm. In the settlements of the late Neolithic cultures of the south of Central Asia (Anau, Geoksjur-I, Kara-depe, Mullali, Jalangoch-depe, Jassy-depe etc.), monuments from the Chustian culture of Fergana (Dalverzin, Chust) and also ancient Sogdian complexes (Koktepa, Afrasiab) were built, all using these "oval" bricks (fig. 1). This method is used still by the Uzbeks and is referred to as "guvalja".

1 „Ovale“ Steine aus der Besiedlung von Koktepa.
„Oval“ bricks from a settlement of Koktepa.

ge variiert von 30 bis zu 70 cm. Alle Bauten der Besiedelung der späten neolithischen Kultur im Süden Zentralasiens (Anau, Geoksjur-I, Kara-depe, Mullali, Jalangoch-depe, Jassy-depe etc.), Bauwerke der Chustian-Kultur von Fergana (Dalverzin, Chust) sowie der Sogdian-Komplexes (Koktepa, Afrasiab) wurden ausgeführt in Verwendung solcher „ovale“ Steine (Bild 1). Sie werden noch heute in Usbekistan zum Bauen verwendet und sind bekannt „guvalja“.

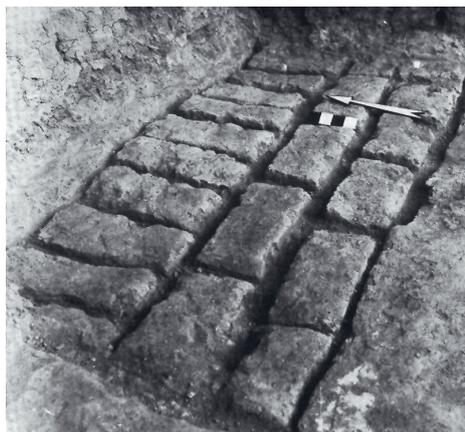
For example, for the building of a rectangular brick temple to Dzharkutan (south of Uzbekistan), brick sizes of 50-56×25 cm and 27×9-12 cm (fig. 2) were applied. The bricks were moulded from local clay with the addition of straw (the so-called saman brick). Liquid clay, also with added straw, was used as a building grout. The thickness of the mortar bed between bricks was sometimes as much as 8 cm. Depending on the combination of bricks used, the wall thicknesses were 50-55 cm, 75-80 cm, or even 100-110 cm. The wall surrounding the temple was exceptionally strong with a thickness of 4.5 m.

2 Rechteckigen Steine aus der Tempel von Dzharkutan.
Rectangular bricks from a temple of Dzharkutan.

Zum Beispiel wurden bei einem Bauwerk in Dzarkutan (Südsüdbekistan) zur Errichtung eines Tempels Steine in einer rechteckigen Form mit den Abmessungen 50-58×25 cm und 27×9-12 cm verwendet (Bild 2). Die Steine sind handgeformt aus lokalem Lehm unter Zusatz von Stroh (sogenannte Saman-Steine). Für den Mörtel wird dem flüssigen Lehm ebenso Stroh beigemischt. Die Dicke des Mörtelbettes erreicht manchmal 8 cm. Abhängig von der Kombination der Steine im Mauerwerk haben die Wände Stärken von 50-55 cm, 75-80 cm oder 100-110 cm. Die Umgebungsmauer des Tempels ist dabei eine Ausnahme mit einer Stärke von 4,5 m.

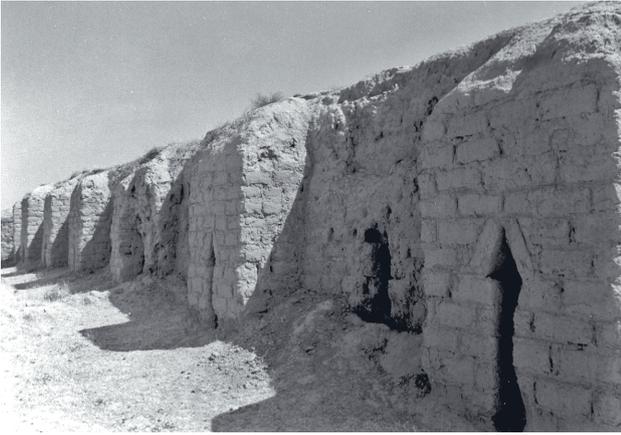
Long-term monitoring of objects has shown that the restored and processed areas of an ancient wall have withstood the influence of natural climatic factors well (fig. 3). However, the restoration operations will only be effective when an object is given museum status. Unfortunately none of the specified archaeological sites have been accorded such status so the monuments are not protected. When visitors to a monument are not controlled, they enter the sites and climb onto the tops of walls. This has resulted in damage to restored sites, making it necessary to repeat repair measures.

3 Ein Verteidigungswall von der altertümlichen Besiedlung von Afrasiab (VI-V JH. vor Christus)

A defensive wall of a site of ancient settlement of Afrasiab (VI-V century B.C.)

Die Langzeitbeobachtung von Objekten hat gezeigt, dass die restaurierten und bereits abgeschlossenen Stellen einer alten Wand gut geschützt sind gegen die harten Einflüsse der natürlichen Klimafaktoren (Bild 3). Wie auch immer, die Restaurierungsaktionen werden nur in dem Falle effektiv sein, wenn dem Objekt der Status eines Museums geben wird. Unglücklicherweise haben einige der archäologischen Objekte keinen solchen Status und sind damit nicht geschützt. Die Besucher eines Bauwerkes begehen unkontrolliert das Objekt, klettern auf die Oberkante der Mauern etc.. Dies hat schon zur Zerstörung

the conservation of monuments in natural conditions. On occasion, discolouration of the clay or exfoliation of dressed surfaces resulted. Other variants developed have proved more effective. These were used to dress 630m² of a defensive wall from the 4th-5th Century BC on the site of an ancient settlement in Afrasiab (Samarkand), the walls of separate rooms on a monument from the ancient period of Ak-tepa and Shash-tepa (Tashkent) and the site of the ancient settlement of Kanka (Tashkent area). The chemical conservation was undertaken after repair and renovation measures had been carried out. They included daubing the walls with clay saman plaster. The fallen sections of wall were repaired either with pahsa blocks or adobe bricks, depending on what had originally been used to construct the ancient walls.
