## SOSTierra: Restaurierung und Sanierung traditioneller Lehmbauten auf der iberischen Halbinsel – Vorgaben und Methodik

Das Vorhaben "Restaurierung und Sanierung traditioneller Lehmbauten auf der iberischen Halbinsel" wurde vom spanischen Wirtschafts- und Wettbewerbsministerium finanziert (Projekt Nr. BIA2014-55924-R, unter der Leitung von Camilla Mileto und Fernando Vegas). Es war für drei Jahre programmiert und startete im Januar 2015. Die Vorgabe war die Untersuchung der Möglichkeiten für eine verträgliche, rücksichtsvolle und nachhaltige Restaurierung sowie Sanierung nicht unter Denkmalschutz stehender Lehmbauten im Land und Vorschläge zu unterbreiten, die sowohl die technische und kulturelle Vielfalt berücksichtigen und zugleich Nachhaltigkeit für die Zukunft lehren (Abb. 2).

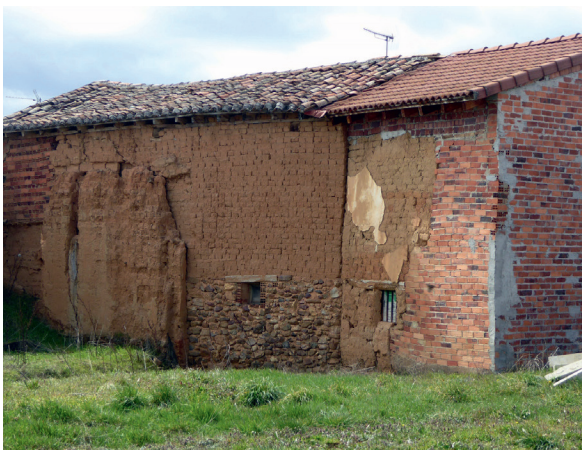
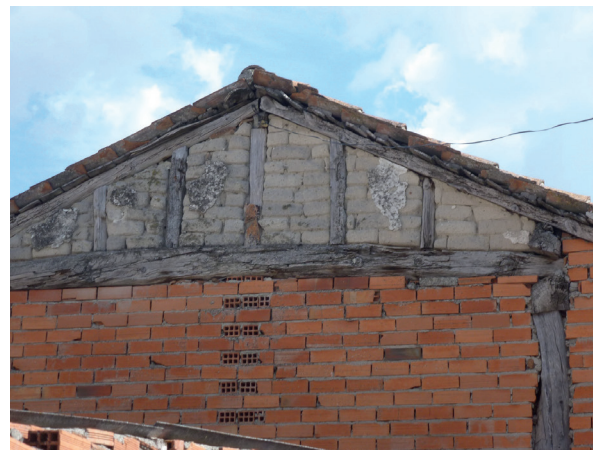
Abb. 1 Wiederholte Eingriffe mit industriell gefertigten Backsteinen bei der Restaurierung von Adobewänden in zwei Häusern in Palencia und Segovia.)

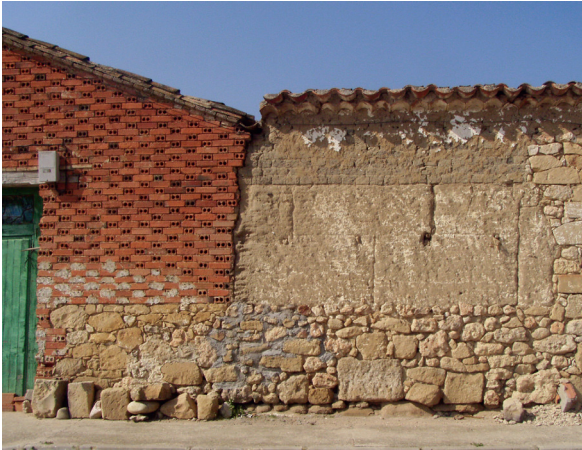
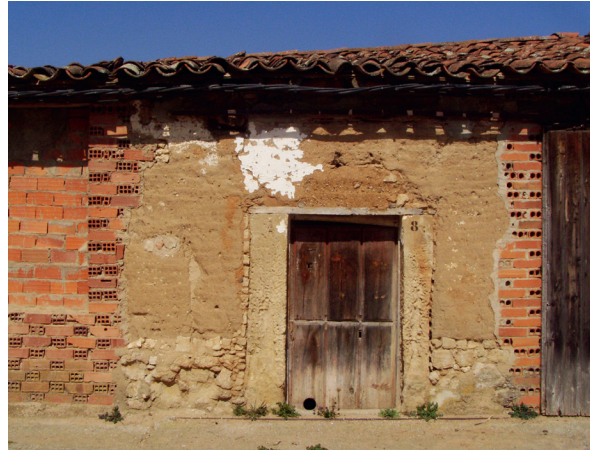
Abb. 2 Unterschiedliche Bauweisen traditioneller Lehmarchitektur. Wohnhaus in Arcediano (Salamanca) mit Wänden aus Stampflehm auf einem Fundament aus Quadersteinen und Lehmballen, repariert mit Hohlziegeln.
