Erhaltung der traditionellen Lehmarchitektur in Südmarokko

Conservation of traditional earthen architecture in Southern Morocco

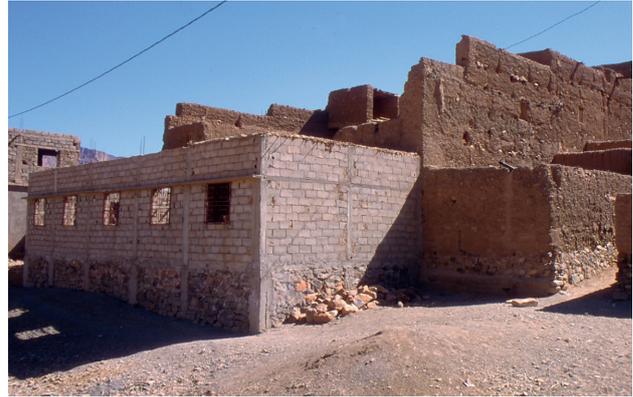
4 Betonhaus neben Lehmarchitektur am Dorfrand von Tamnougalt, erkennbar die im Vergleich relativ grossen Fensteröffnungen
Concrete house next to earthen buildings on the edge of the village of Tamnougalt. The window openings are much larger in comparison to the earthen buildings.

und Stahl mit dem vermeintlichen Zugewinn an Lebensqualität. Sicher sind die Vorteile eines gefliesten Bades und Elektrizität nicht von der Hand zu weisen. Aber beispielsweise Fensteröffnungen von europäischer Größe sind einfach unbrauchbar in dieser Klimazone, genauso wie Beton nicht der optimale Baustoff für ein angenehmes Wohnklima ist.

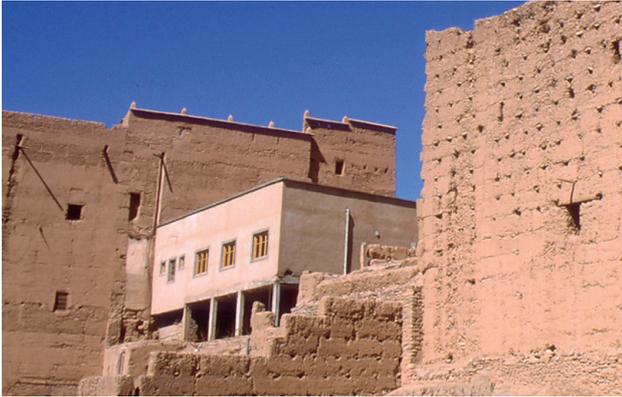
5 Beton neben Lehm am Rand von Tamnougalt, die leichte Stützkonstruktion im Erdgeschoss ist ungeeignet für diese erdbebengefährdete Region
Concrete next to earth in Tamnougalt. The lightweight column construction at ground level is not appropriate for earthquake-prone regions.

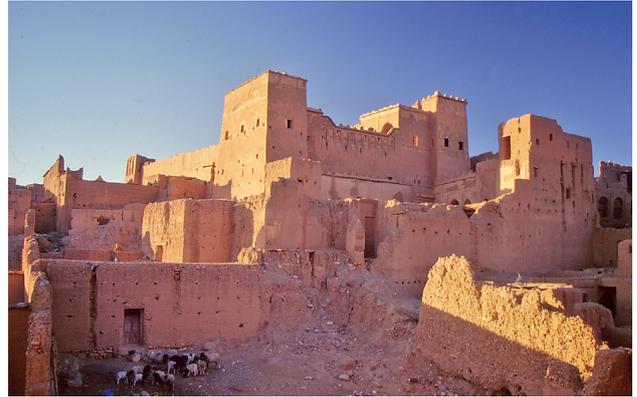
Die historische Kasbah, die zur Zeit in den Innenräumen saniert wird, weist einen starken vertikalen Riss durch eine Außenmauer über die gesamte Höhe auf, dessen Ursache vielfältig zu sein scheint.

Die Kasbah steht auf unterschiedlichen Untergründen, auf Fels im oberen Bereich und auf Schwemmland im unteren Bereich. Von den Bewohnern wurde von einem leichten Erdbeben und auch von starken Regenfällen vor einigen Jahren berichtet. Seitdem wächst der Riss. Da die Kasbah in diesem hinteren Teil nicht mehr bewohnt wurde, bestand kein vordergründiger Bedarf, diesen Riss zu reparieren. Erst als der Lehmexpress die Sanierung des Arkadenhofes 1998 in Angriff nahm, wurde über eine Nutzungserweiterung der Kasbah als Hotel nachgedacht und damit auch eine Sanierung der Kasbah in Erwägung gezogen aber aus Geldmangel aufgeschoben.

Das Foto 7 zeigt den Riss 1998, Foto 8 den Zustand im Februar 2004. Deutlich ist eine fortschreitende Erosion zu erkennen, da bisher keinerlei Schutzmaßnahmen zur Sicherung vorgenommen wurden. Aus Mangel an Finanzen und Fachkompetenz wird dieser Riss weitgehend durch die Kasbah-Bewohner ignoriert. Die Gefahr, dass durch ein weiteres Fortschreiten der Verwitterung die ganze Kasbah zerstört werden kann, wird verdrängt.

Der gesamte Bau ist durch den Riss akut vom Einsturz bedroht. Alle Energie, die bisher für die Sanierung der Kasbah aufgewendet wurde, könnte schon bald „vertane Mühe“ sein, wenn keine Lösung zur Sicherung gefunden wird.

The historic Kasbah, which is currently undergoing renovation work inside, exhibits a major vertical crack in the external wall which runs the entire height of the building, and appears to be the product of a variety of causes.

The Kasbah is built on two different subsoils – the upper portion stands on a bed of stone, the lower portion on alluvial land. In addition, the inhabitants indicated that the crack may have arisen after a minor earthquake and heavy rains suffered several years ago. The crack continues to gradually worsen. This portion of the Kasbah is not inhabited and so no measures have been undertaken to repair the crack as yet. Only after the Lehmexpress project began, did one begin to think of possible new uses for the Kasbah and the need to renovate the entire building, though a lack of funds has meant this is not yet possible. Figure 7 shows the crack in 1998, Figure 8 its condition in February 2004. The continuing erosion is clearly visible, and no measures have as yet been taken to hinder this.

Due to a lack of funds and a lack of specific knowledge, the inhabitants quite simply overlook the crack. The possible danger of collapse as a result of continued weathering is repressed. The cost and effort involved in necessary safety and securing measures is apparently too great.

7 im Hintergrund Kasbah Asslim, Riss in der Aussenmauer (1998)
The Kasbah in Asslim in the background, crack in the exterior wall (1998)

Riss-Sanierungsmethoden, die mit den lokal verfügbaren Baustoffen realisierbar sind, könnten sein:

- Vorsetzen von massiven Stützmauern an der Außenseite um die Ausbeulung der Wand abzufangen
- Einbau eines Ringankers aus Holz, da Beton einerseits zu schwer aber auch sehr teuer und aufwendig im Einbau ist
- tieferes Einbinden der Decke in die Außenmauer, die Auflager für die Deckenbalken sind meist viel zu gering, da die Spannweiten der verfügbaren, sehr elastischen Palmhölzer in ihrer Dimension begrenzt sind und man so viel wie möglich an Fläche überspannen wollte
- großzügiges Einfassen des Risses in eine Käfigkonstruktion aus Holz, bei der außen und innen breite Holzgitter in die „gesunden“ Lehm-mauern um den Riss gesetzt und mit Stahlgewindestangen miteinander verbunden werden
- ein nachträgliches Verfüllen mit Lehm und das sorgsame Installieren von Dachentwässerungen schließen sich logischerweise an

Possible methods of repair which can be realised using locally available building materials include:

- The containment of the crack in a large wooden cage-like construction consisting of large wooden trellises on the inside and outside of the wall which ‘key’ into the „intact“ portions of the wall each side of the crack and are held together using threaded steel rods.

- After appropriate structural measures, the crack should be filled with earth and an appropriate and reliable roof drainage installed.

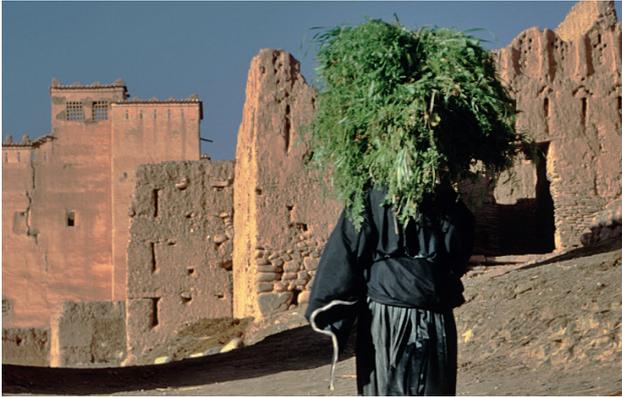
6 verlassene Ksar Asslim mit alter Kasbah
Abandoned Ksar Asslim with old Kasbah
